# ÉPILOGUE

## Aircraft Accident Summary Résumé d'accident d'aéronef

**TYPE:** Schweizer 2-33A C-FYLP

**DATE:** 18 August 2003

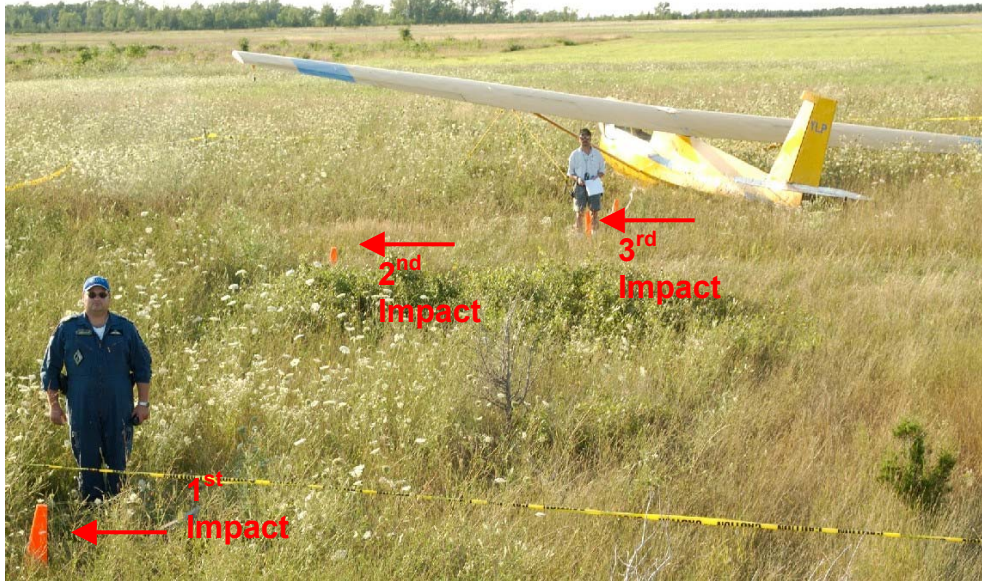
The accident occurred during a routine mission at the Air Cadet Central Region Gliding School (CRGS). The launch, area work, and circuit re-join for Runway 34 were all normal. While on downwind, the solo student temporarily encountered significant sink and, because she was low, angled in towards the airfield. After an early turn to base, the student realized that she was still low and once again in sink; however, this time she continued on a normal base pattern without angling in or closing the spoilers. The student turned onto final low while still in sink. In an attempt to stretch the glide and make the landing area, the student eased back on the control stick and did not notice the resultant decreasing airspeed and the approach of the ensuing aerodynamic stall. From a slightly nose-high attitude and in a stalled condition, witnesses observed the glider to drop from a height of 10'-15' and land firmly on a large rock. The aircraft suffered "C" category damage; the pilot was uninjured.

The student had never flown from Runway 34; the three previous flights, flown from Runway 06, resulted in low final approaches. Due to an unfamiliar site picture in the circuit to Runway 34 and the existing conditions, the demands upon the student's attention were very high, such that her task management likely became saturated in the latter stages of the flight.

The student correctly dealt with the sink encountered on downwind by angling in towards the field, turning early onto base leg, increasing airspeed to exit the area of sink, and keeping the spoilers closed; however, she failed to employ these techniques after once again encountering sink on base. Had the student done so, she would have exited the area of sink sooner, positioned herself closer to the airfield, slowed the rate of descent, increased the glide distance, not been required to attempt stretching the glide, and therefore likely have reached the designated landing area.

Finally, during the student's circuit, the monitoring instructor noted that the glider was lower than normal; however, the instructor felt that the student was not low enough to warrant providing verbal assistance via the on-site VHF radio. Had he done so, perhaps this outcome would have been different.

As a result of this accident, CRGS staff received training on the requirements for in-flight student monitoring. It was also recommended that radio availability and its usage by monitoring instructors should be mandated in the 242 ACGP Manual.
